## Onderzoek aan leidingen: camera-inspectie en rioolradar gecombineerd

In het verlengde van de werkzaamheden van onze business unit M.J. Oomen Leidingtechniek hebben wij een meetmethodiek opgezet om, gelijktijdig met reguliere camera-inspectie, radartechniek toe te passen. Met deze 'rioolradar' kunnen bij ongewapende betonnen buizen en AC (asbest-cement) buizen de resterende wanddikte en de resterende druksterkte bepaald worden. M.J. Oomen Radartechniek heeft er de juiste apparatuur en gedreven vakmensen voor.

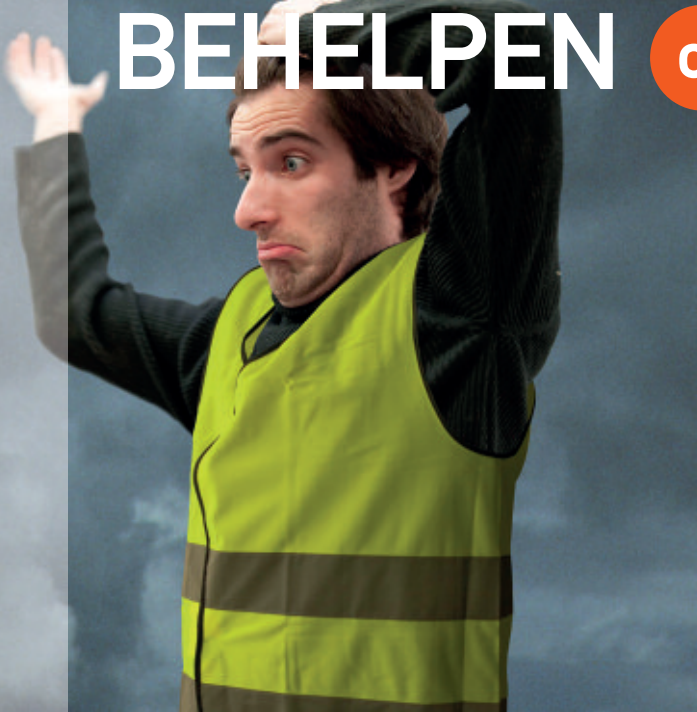
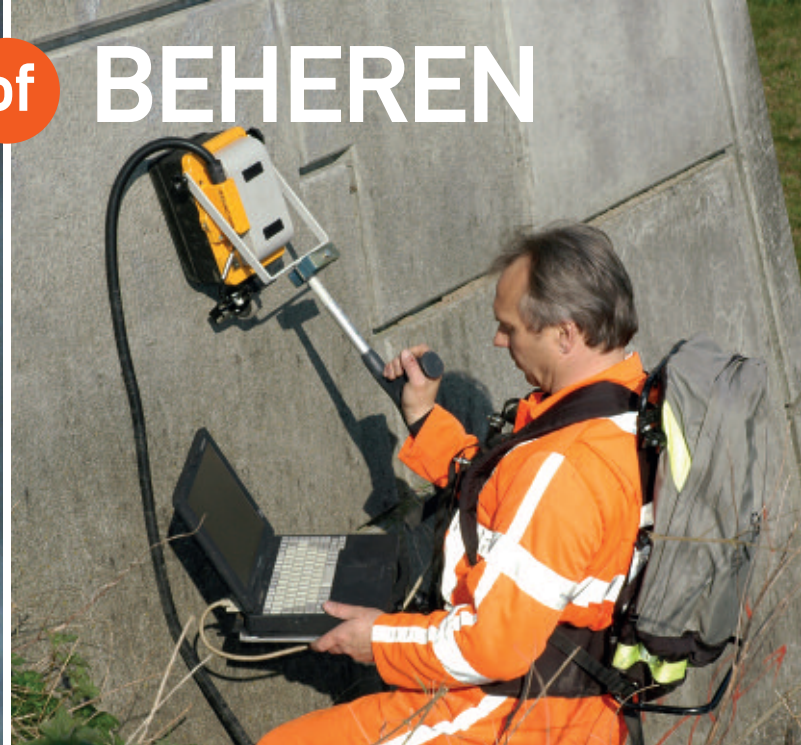
## H<sub>2</sub>S-schade in beeld

Een berucht schademechanisme in riolering is de destructieve invloed van H<sub>2</sub>S op betonnen riolen; het bekende grindtegel effect. Visueel lijkt deze schade vaak al snel ernstig, terwijl het best zou kunnen dat er nog meer dan voldoende wanddikte en /of sterkte aanwezig is. Een controlemiddel is het nemen van een boorkern. Dit geeft heel specifieke informatie over de resterende wanddikte en de resterende druksterkte, maar alleen op één plek. Het zegt te weinig over de staat van de totale buiswand. Daarnaast is de methode destructief, moet je de grond in (kabels en leidingen!) en vormt grondwater al gauw een kostbare hindernis. Een efficiënt alternatief is de inzet van rioolradar in combinatie met camera-inspectie.
